PROYECTO BÁSICO Y DE EJECUCIÓN DE CUBIERTA DE PISTA DE PÁDEL

SITUACIÓN: CALLE ENCINASOLA S/N. OLIVA DE LA FRONTERA (BADAJOZ)
PROMOTOR: AYUNTAMIENTO DE OLIVA DE LA FRONTERA (BADAJOZ). CIF: P06093001

DETALLES DE LATERALES

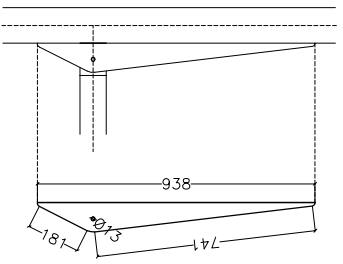
01_PLETINAS COGIDA LATERAL ENCUNTRO INFERIOR-01
Pletinas S355-JR
Cotas en mm
